ADLFI. Archéologie de la France - Informations

une revue Gallia
Midi-Pyrénées | 2013

Lagraulet-du-Gers – Le Château

Le château (parcelle B 340)

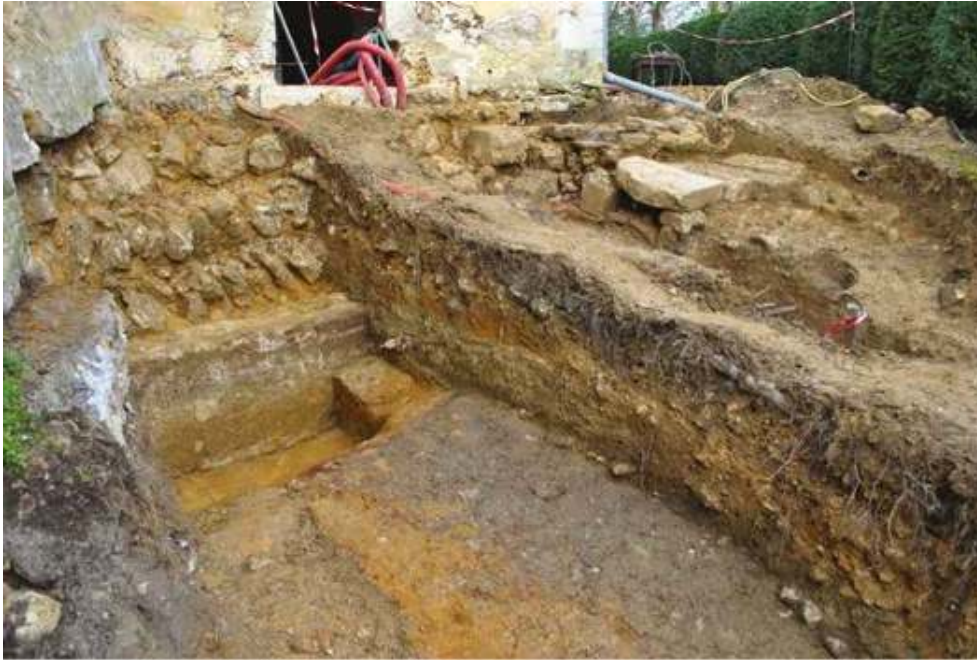
Fig 01

Vue générale vers le nord-est. Au premier plan, niveau de sol du XII^e s. ; à gauche, les deux assises de fondation parementée (hauteur 80 cm) et la structure interne du mur associé à la tour ; à l'arrière plan, réaménagements médiévaux et contemporains.

- 3 Le premier état perçu est celui de la construction de la tour, laquelle s'est avérée être une partie d'un ensemble plus vaste. Un mur chaîné à angle droit avec la tour a été dégagé sur une longueur de 4 m. Large de 2,5 m, il est conservé sur une hauteur de 2,4 m, fondation comprise. Son niveau de dérasement supporte le bâti actuel. Ce mur pourrait avoir appartenu à un logis castral accolé à la tour ou indiquer l'existence d'une courtine. L'emprise du sondage ne permet pas de se prononcer. Ces deux murs (mur nord-est de la tour et mur associé) bénéficient du même mode de construction. La structure interne de la maçonnerie est composée de moellons calcaires grossièrement équarris (modules de 40 à 50 cm) disposés en assises régulières et liés par un mortier orange. Les parements,

également soignés, ont été élevés en moyen appareil régulier de blocs calcaires liés par un mortier de chaux et enduits. Ils portent des traces de lavage.

- 4 Des niveaux de sol contemporains du chantier de construction ont été mis en évidence, ainsi qu'un bac de gâchage comblé par des restes des deux types de mortier utilisés dans les maçonneries.
